RESIDUOS SÓLIDOS MUNICIPALES URBANOS

JUNIO 2018

Distritos para Vigilancia de la Gestión de los Residuos Sólidos Municipales Urbanos Red Huaura – Oyón / Junio 2018

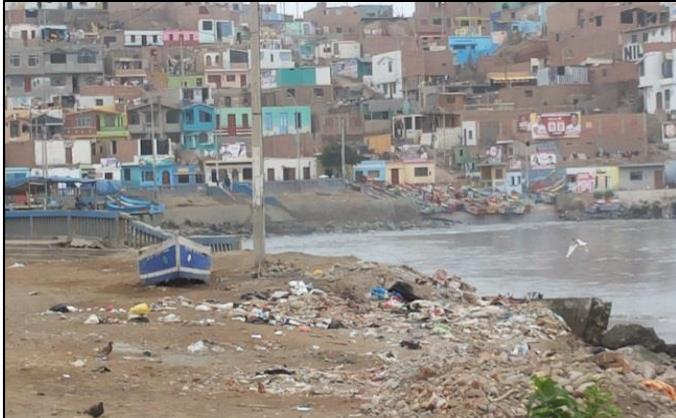
Pasaje José Olaya/ San Martin, frente a la playa

DISTRITO	MES	DIA	LOCALIDAD	UBICACIÓN	RIESGO SANITARIO (%)	VOLUMEN (M3)
Caleta Carquín	Junio	11	Caleta Carquín	Psje. José Olaya/ Av. San Martín; frente a la playa	41.66	0.01
		28		calle Los Pescadores / calle Bolognesi	41.66	0.01
				Av. Industrial	41.66	0.01
				Riesgo Sanitario Promedio / Volumen Total	41.66	0.03

En la Vigilancia de Gestión de Residuos Sólidos Municipales Urbanos en el Distrito de **Caleta de Carquin** se obtuvo los siguientes resultados 0.03 m³ de acúmulo de residuos, así mismo se obtuvo un promedio de Riesgo Sanitario de 41.66%, categorizado en Riesgo Sanitario **Alto**.

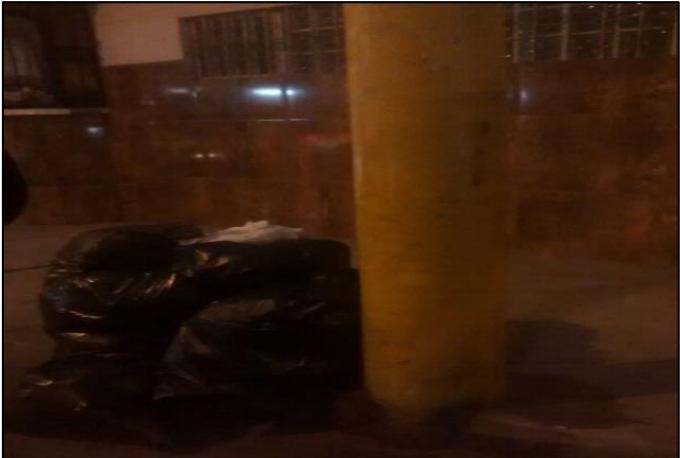
La Paz Cdra 2 - Amay

DISTRITO	MES	DIA	LOCALIDAD	UBICACIÓN	RIESGO SANITARIO (%)	VOLUMEN (M3)
Huacho	Junio	11	Amay	Pasaje Los Olivos	25.00	0.8
				Calle Ausejo Pintado frente al Lt. 3	33.33	0.9
				Av. La Paz cdra 7	58.00	0.1
				Av. La Paz cdra 6	41.67	0.01
	Junio	28	Huacho	Av. La Paz	33.33	0.9
				Mercado la parada	58.00	0.1
				Luna Arrieta	41.67	0.01
				Riesgo Sanitario Promedio / Volumen Total	41.57	2.82

En la Vigilancia de Gestión de Residuos Sólidos Municipales Urbanos en el Distrito de **Huacho** se obtuvo los siguientes resultados 2.82 m³ de acúmulo de residuos, así mismo se obtuvo un promedio de Riesgo Sanitario de 41.57%, categorizado en Riesgo Sanitario **Alto**.

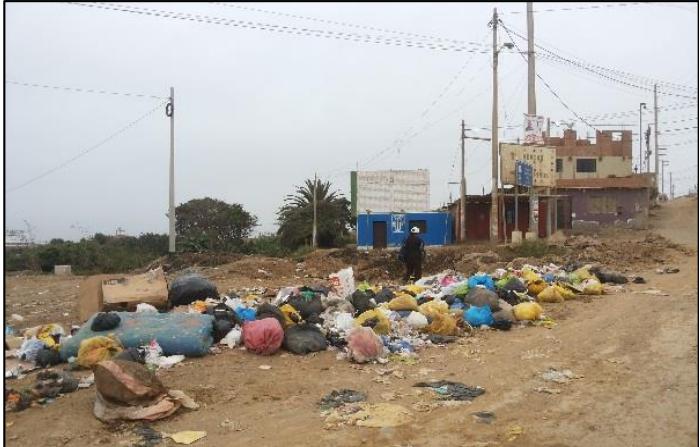
la Nueva Panamericana Norte y calle Félix B. Cárdenas

DISTRITO	MES	DIA	LOCALIDAD	UBICACIÓN	RIESGO SANITARIO (%)	VOLUMEN (M3)
Santa Maria	Junio	11	Los Pinos	Entrada a Los Pinos por la Nueva Panamericana Norte y Calle. Félix B. Cárdenas	66.66	0.1
			Los Pinos	Frente Mz. C Lt 13 II etapa	58.33	0.1
			Los Pinos	Av. San Antonio – loza deportiva	50.00	0.01
			Los Pinos	Prolg. Félix B.Cárdenas	38.46	0.7
		12	Humildad y Paciencia	Humildad y Paciencia	53.84	1
	Riesgo Sanitario Promedio / Volumen Total				53.46	1.91

En la Vigilancia de Gestión de Residuos Sólidos Municipales Urbanos en el Distrito de **Santa María** se obtuvo los siguientes resultados 1.91 m³ de acúmulo de residuos, así mismo se obtuvo un promedio de Riesgo Sanitario de 53.46%, categorizado en Riesgo Sanitario **Muy Alto**.
